Glassanierung Non Abressiva

Einführung

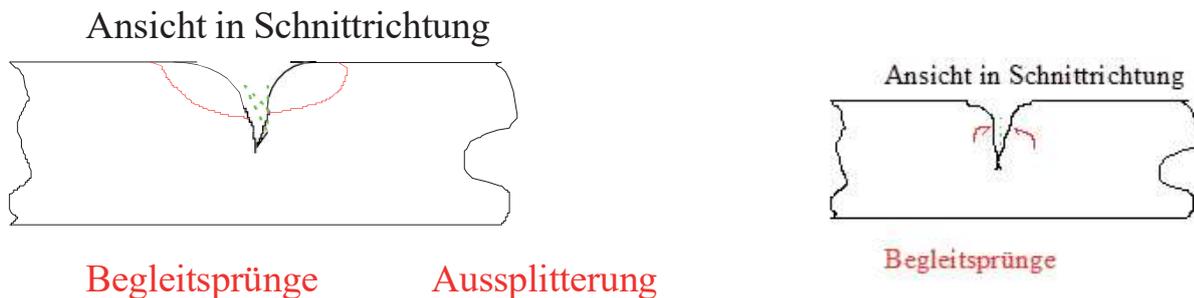
→ Siehe Skizzen „Glasschneiden“

Die Glasoberfläche neben dem Kratzer bleibt in jedem Fall plan.

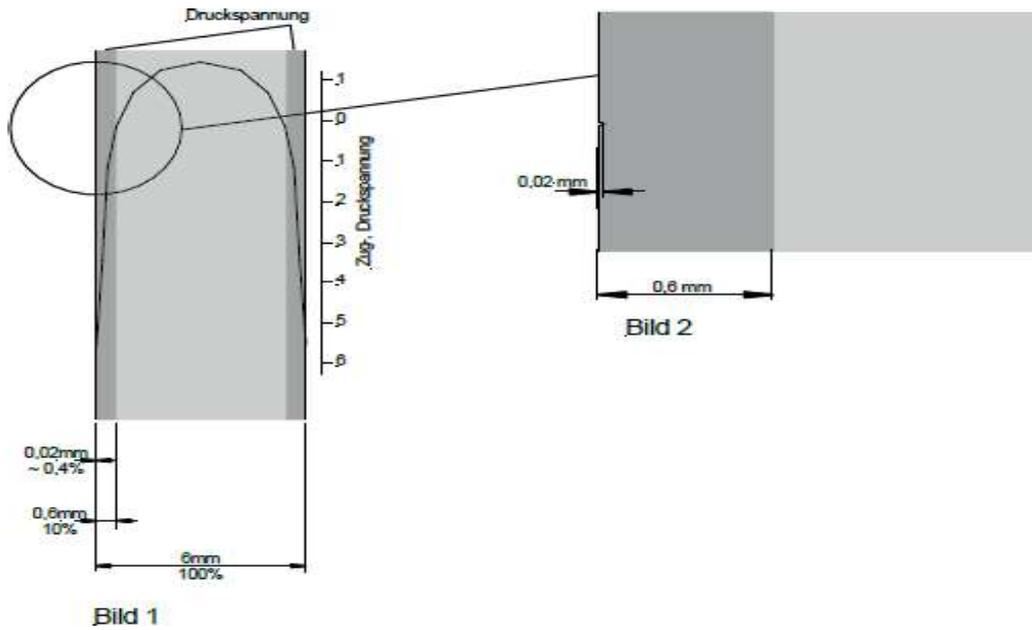
Tabelle 1

Der Abtrag, der durch den Glätt- bzw. Polierprozess entsteht, ist so gering, dass dieser weniger ist, als die zulässigen Dickenunterschiede die nach DIN 572 als Grenzwerte der Herstelltoleranz festgelegt sind. **Siehe Tabelle 1**

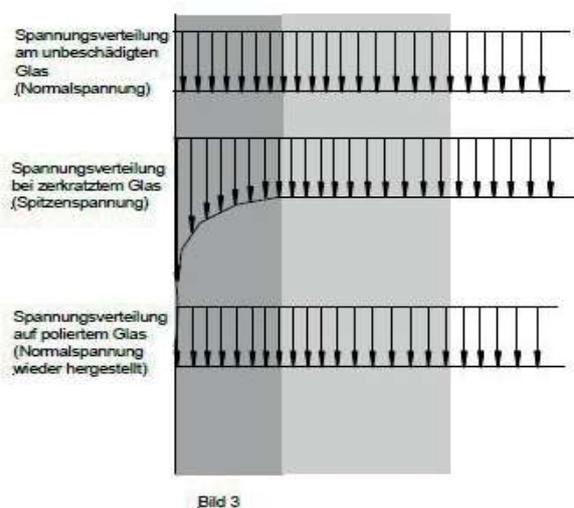
Wird die Oberfläche im Bereiche des Kratzers bearbeitet, das heisst bis zum Kratzertiefstpunkt, und die Oberfläche anschliessend aufpoliert, hat das Glas keine Sollbruchstelle (Kratzer als Ausgangspunkt eines Bruches) mehr. **Siehe Bild 3**

Zusätzlich durch die angenommene Eigenschaft des vorgespannten Glases, durch Umlagerung der Spannungsverhältnisse, ist die Normalspannungsverteilung, durch den gesamten Glasquerschnitt (inneres Gleichgewicht) wieder hergestellt. Zurück bleibt eine, nur minimal reduzierte, statische wirksame Druckzone.

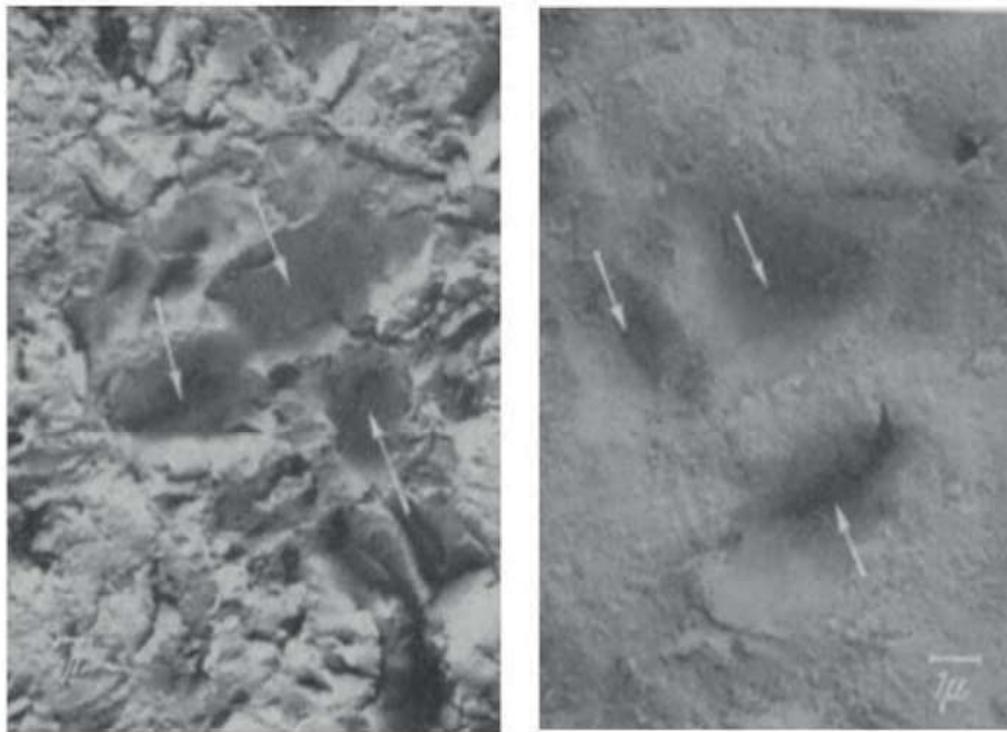
Poliervorgang von Glas funktioniert wie folgt:

1. Die Bearbeitung beruht nicht auf einer mechanischen Abtragung der Erhöhungen auf der Glasoberfläche, sondern auf deren plastischer Verformung, einem echten Fließvorgang.
2. Die Bildung der neuen „Beilbyschicht“ kann unter dem Phasenmikroskop verfolgt werden.

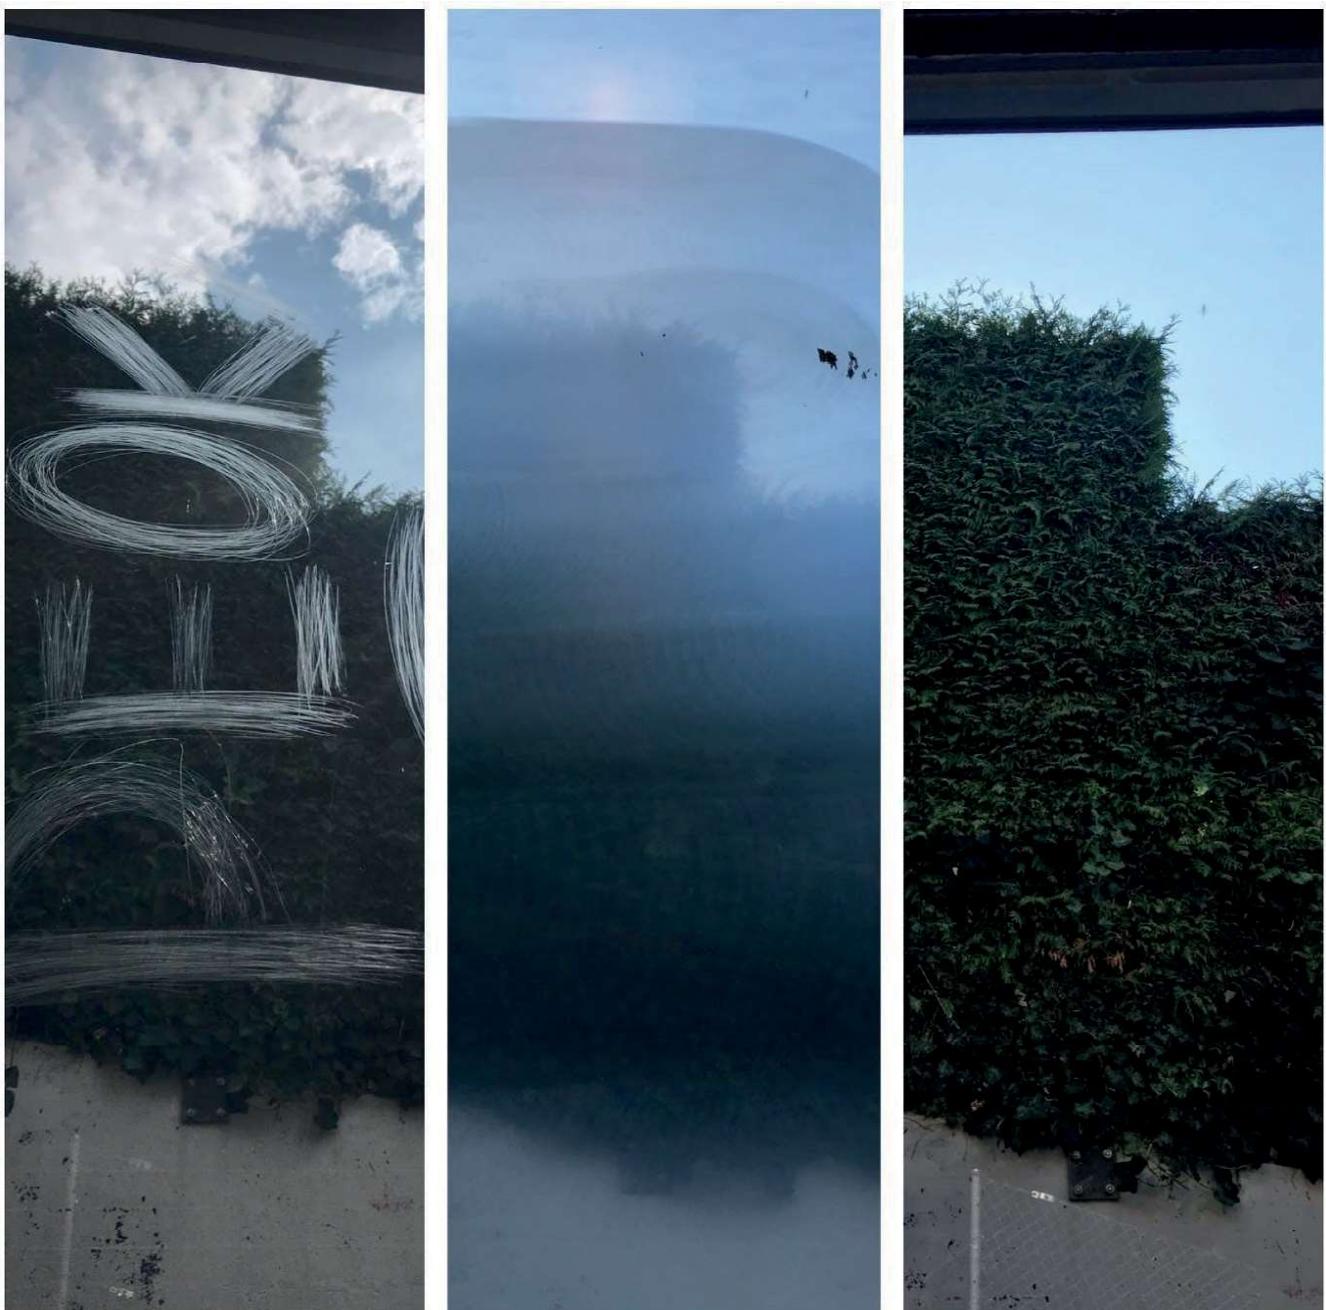
A.

Aufbrechen des Glaskopfes: (beim Kontakt des Pads mit der Glasoberfläche wird Karborundum freigesetzt und setzt sich zwischen Pad und Glasoberfläche)

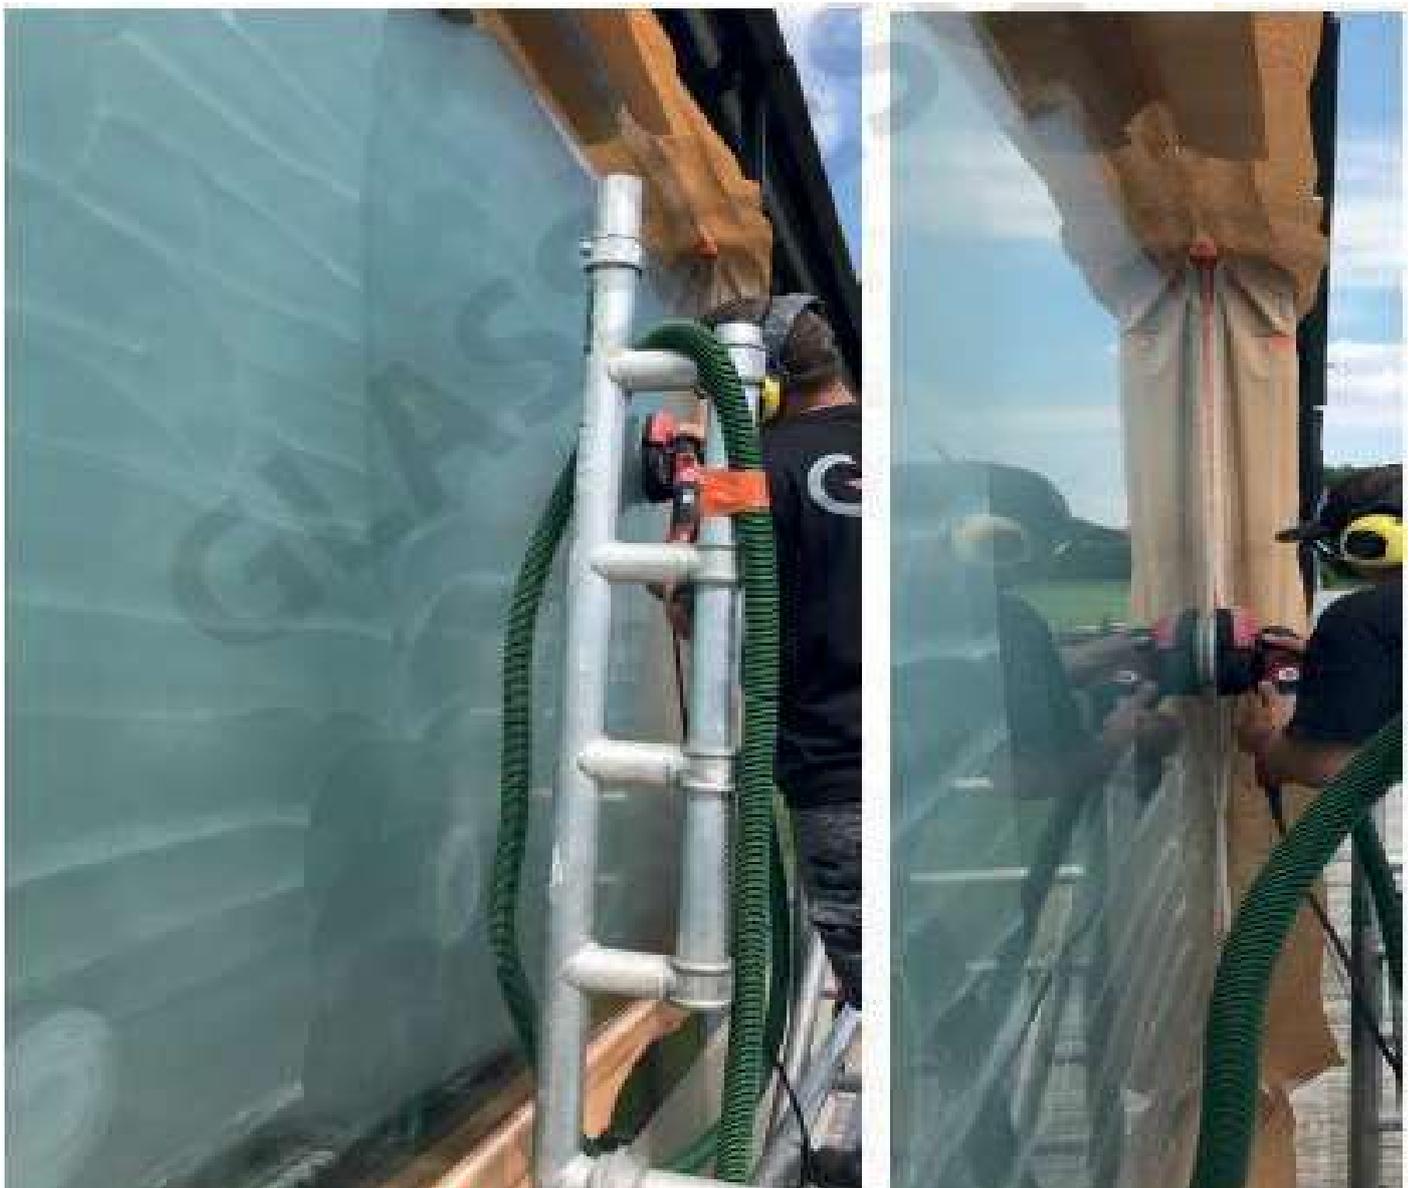
Foto Beispiel einer großflächigen Glasoberflächen-Sanierung mittels diffuser Verfahrenstechnik (siehe Schleifbild):

Durch die sich stetig abwechselnde, diffuse Arbeitsweise können mehrere Kratzer und Schäden auf einer größeren Glasoberfläche zeitgleich von Verfahrensschritt zu Verfahrensschritt bearbeitet werden. Bei ESG-Glas zeigt unsere Erfahrung, bei allen erfolgreichen großflächigen Sanierungen (über >4m² pro Glas), dass es sich einfacher und schneller als Float Glas bearbeiten lässt (gerade auch in Bezug auf das Spannungsverhältnis im Randbereich).

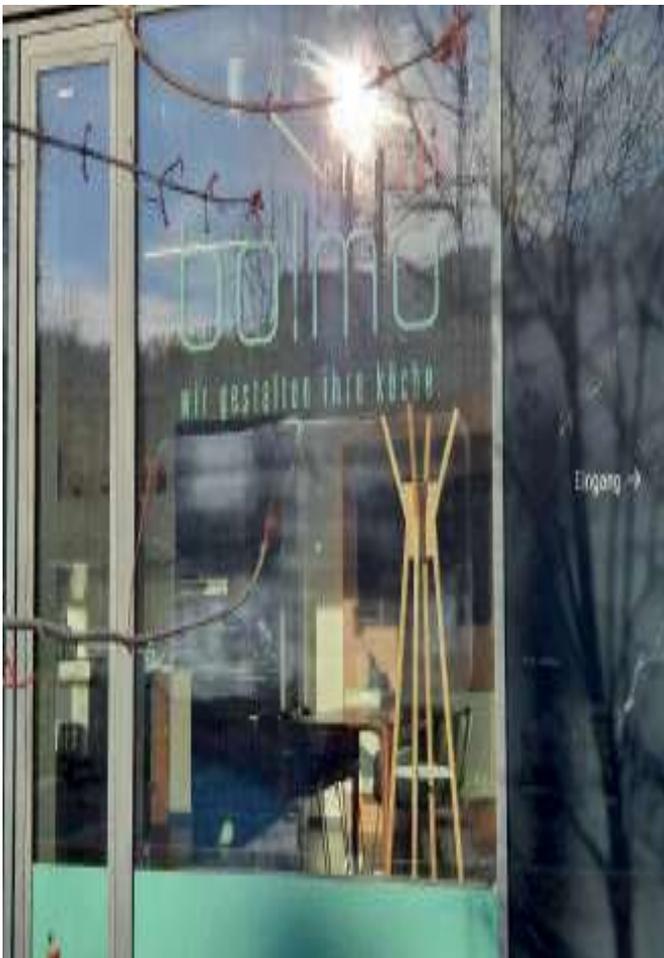
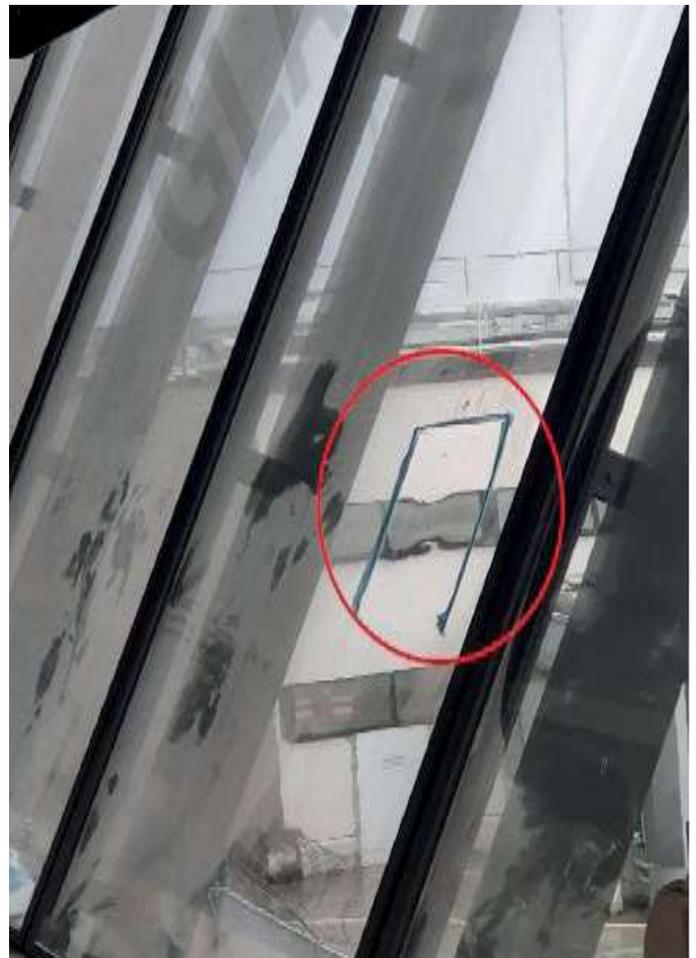
Siehe Fotos:

Dies ist der entscheidende Vorteil gegenüber handelsüblichen Glasschleif- und oder Schienensystemen da hier keine zwangsgeführte oder von Hand dem Kratzerbild nachempfundene Bearbeitung stattfindet (dies führt sonst immer zu Abzeichnungen/Verzerrungen). Zusätzlich werden Ceroxide Poliermittel bei zu hohen Temperaturen eingesetzt. Die überhitzte Oberfläche bekommt weiß bläuliche Streifen, welche durch „Verbrennen“ der Oberfläche infolge der starken Reibung entstehen.

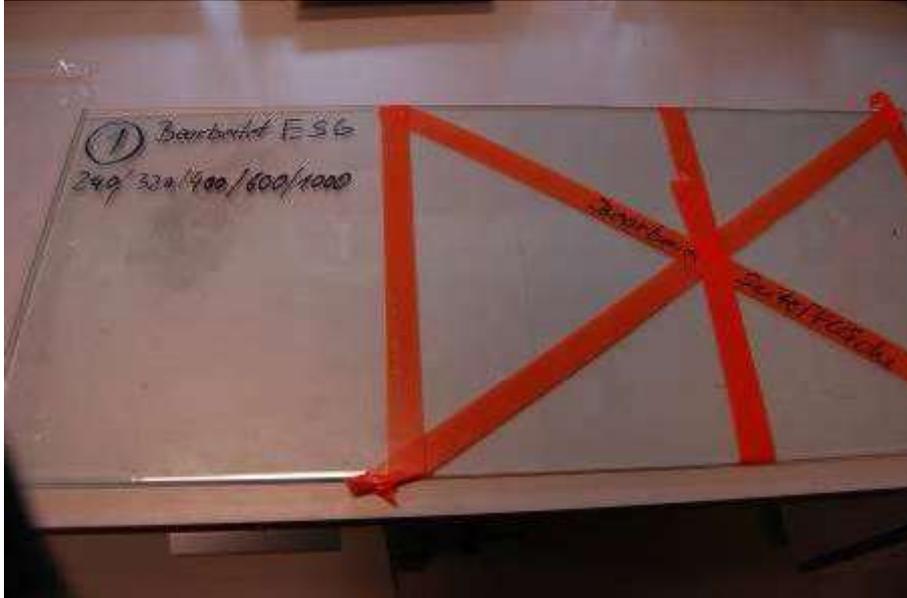
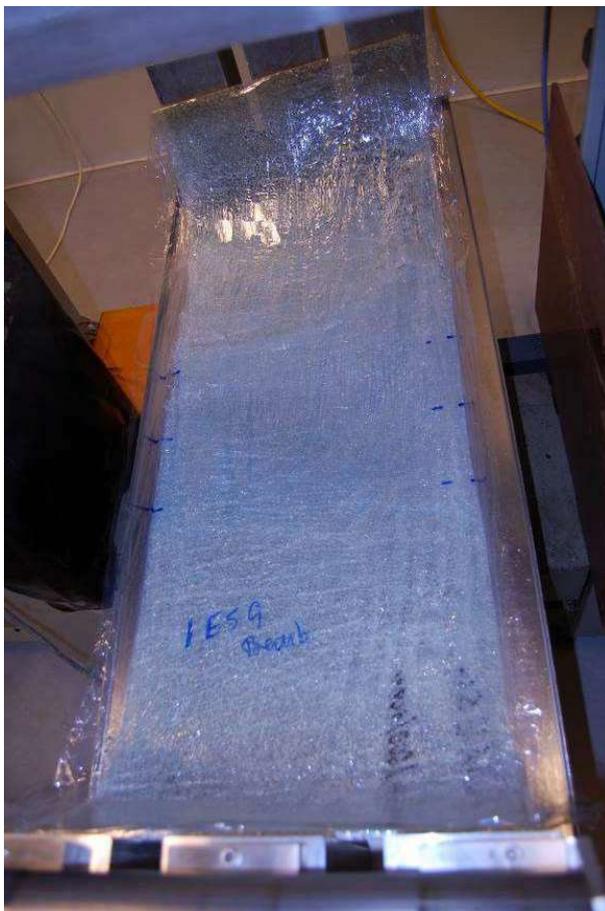
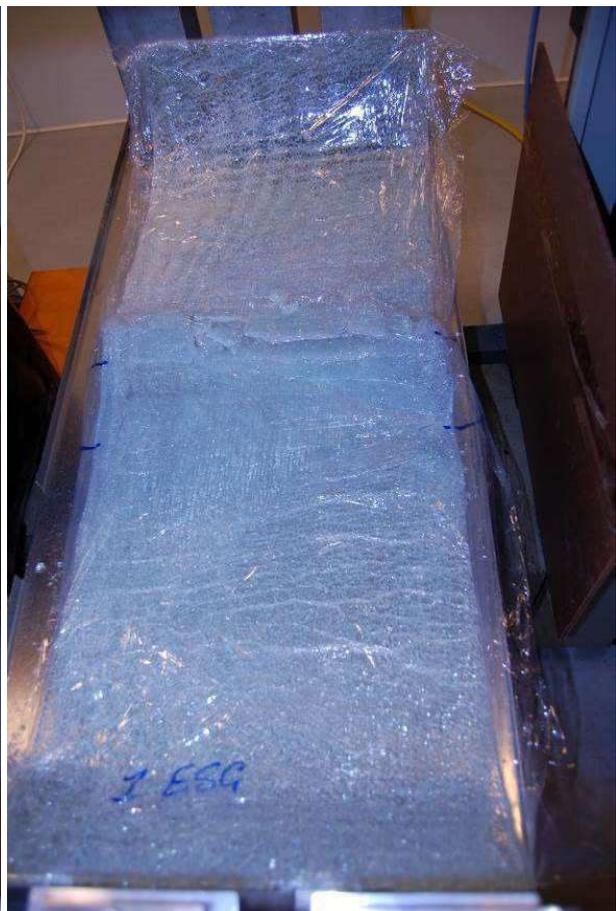
ESG 1. bearbeitet

Anhang A, Bilder der Prüfgegenstände

Anzahl der Bruchstücke innerhalb des Messbereichs (25 cm ²)	78	127	98	100
Länge der längsten Bruchstücke im Körper des Prüfgegenstandes nach Fragmentierung	17	18	20	16
Bewertung zwischen 4 und 5 Minuten [J/N]	J	J	J	J
